# **PYRAMIDE DE KHEOPS**

Théorie de sa construction dite « par l'intérieur »

## **COMPILATION DE 34 INDICES SOUTENANT LA THEORIE**

Etude réalisée par Jean-Pierre Houdin

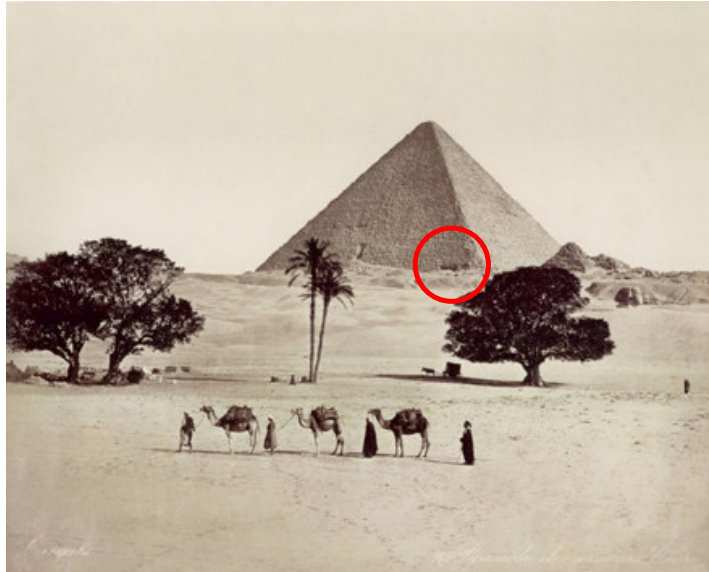
**Entrée supposée de la rampe visible à l'extérieur**

Cette anomalie à la base sur la face sud se trouve exactement à la perpendiculaire de la première « Chambre de Bob » sous l'arête nord/est ; la première section de la rampe est parallèle à la face est.

L'anomalie se situe juste dans l'axe d'arrivée du chemin venant du bas du plateau et du port

Cette maçonnerie a été remaniée dans le temps, de nombreuses reprises en brique rebouchent des zones visiblement différentes de la maçonnerie générale de la pyramide

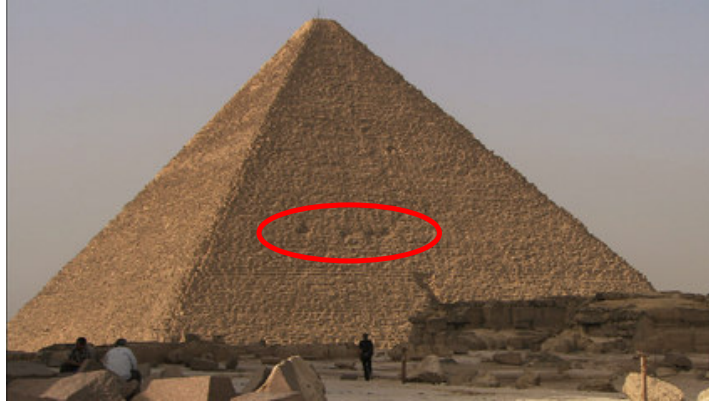
**Tentative d'effraction vers la rampe intérieure au niveau +43m**

Cette tentative au même niveau en 4 points correspond à la zone précise derrière laquelle la rampe intérieure supposée est construite sur une section horizontale

Ces percements dans la façade sud étaient déjà remarqués il y a plusieurs siècles et très identifiables lors du son et lumière le soir

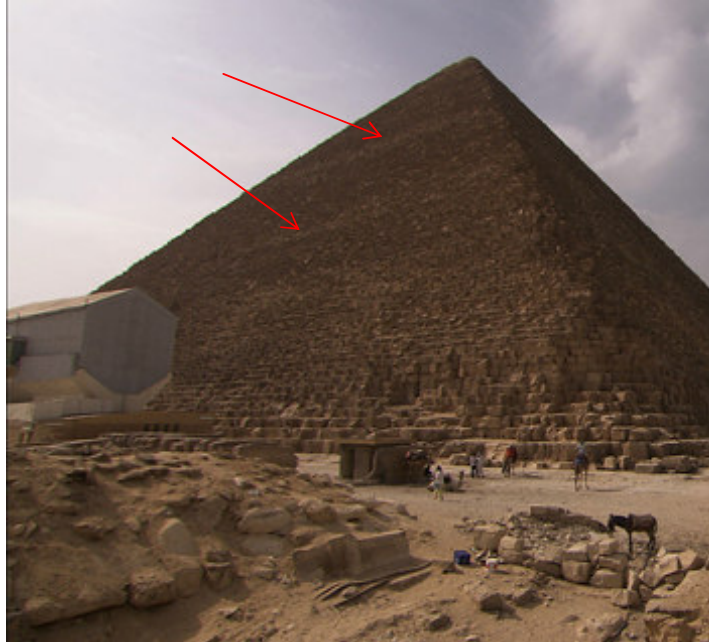
### Traces fantômes sur la face sud

Une trace fantômes horizontale au niveau +43m et une oblique au niveau de la 8<sup>ème</sup> section de la rampe qui passe juste en dessous du débouché du conduit sud de la Chambre du Roi.

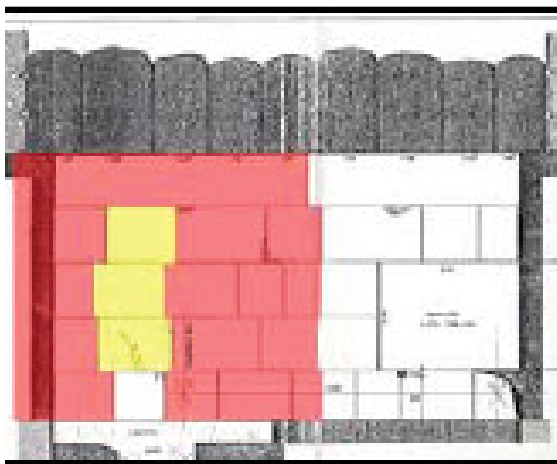
### La disposition des blocs du mur nord de la Chambre du Roi

Portique dissimulé (en rose) et bloc d'entrée (flèche rouge) ; les blocs en jaune ne sont qu'un remplissage qui ne porte pas sur le bloc d'entrée

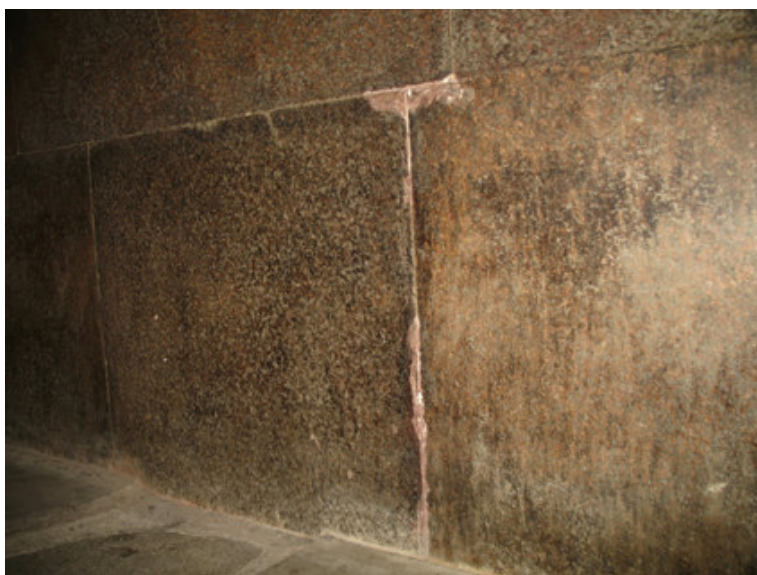
Joint large à droite du bloc bouchant la 2<sup>ème</sup> entrée. Une analyse in-situ montre que ce bloc n'est pas parfaitement aligné avec les autres blocs du mur nord.

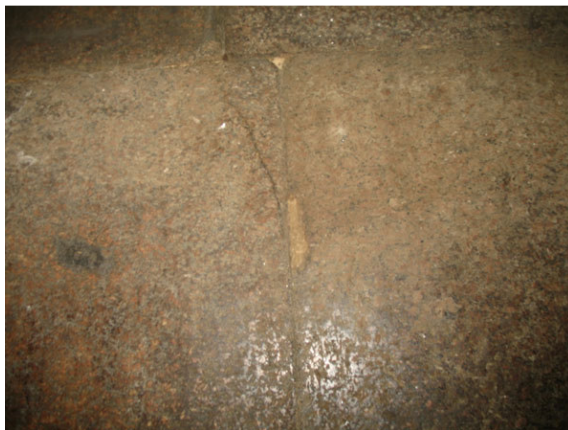
Fissure en partie haute du bloc linteau

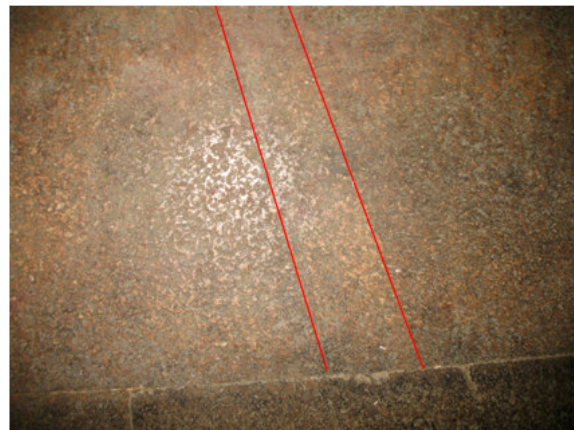
Fissures en partie basse du bloc linteau

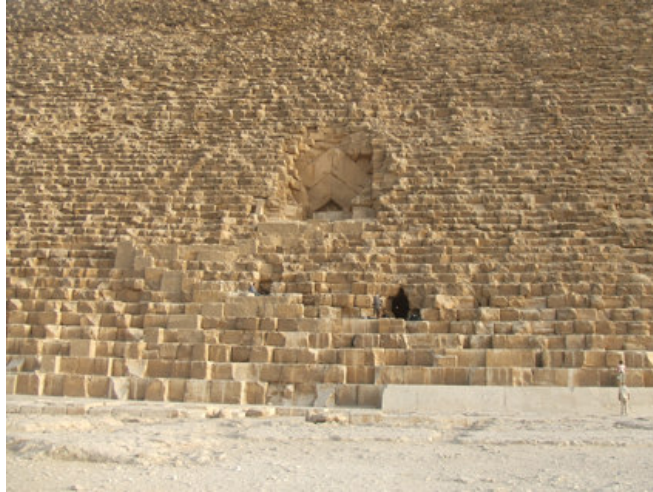
Les chevrons en calcaire de l'entrée d'origine (au centre de la photo ci-dessus) sont surdimensionnés pour une simple couverture du couloir descendant et par ailleurs bien trop haut par rapport à celui-ci.

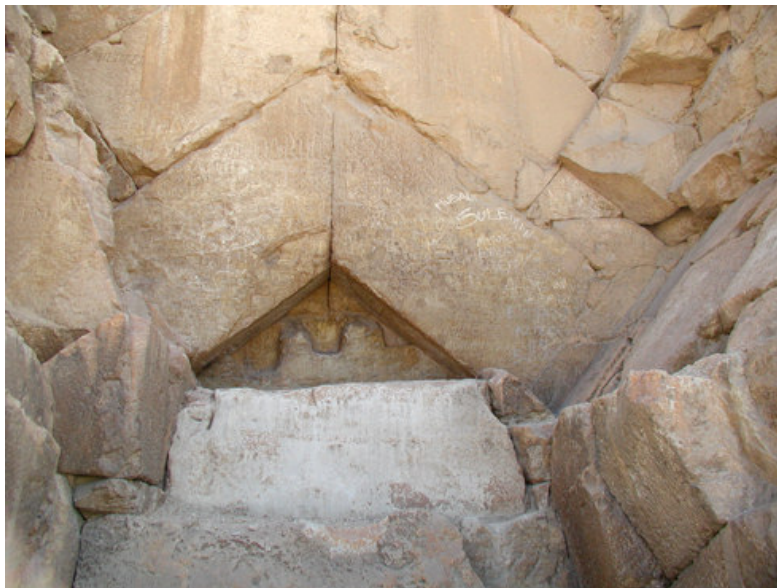
Le bloc cannelé inséré sous la première rangée de chevrons a visiblement été poussé de l'intérieur, des traces de mortier débordant sous le chevron droit. Au sol, devant ce bloc, le sol en calcaire a été jointoyé au plâtre et a reçu une finition surfacée et parfaitement plane. Enfin, ce bloc ne va pas jusqu'à la pointe de l'ouverture, un triangle d'une quarantaine de centimètres de hauteur a été comblé avec de la maçonnerie axée sur la faîtière des chevrons.
